RAPPORT
BYGGING AV TRADISJONELLE SAMISKE BYGNINGER
VED
GUOVSSAHAS MÁNÁIDGÁRDI, TROMSØ

Tromsø, 1. oktober 2007

Byggingen av *lavnnjegábmá* (torvgamme) var den mest omfattende delen av prosjektet. Med dette redegjøres det for prosessen trinn for trinn:

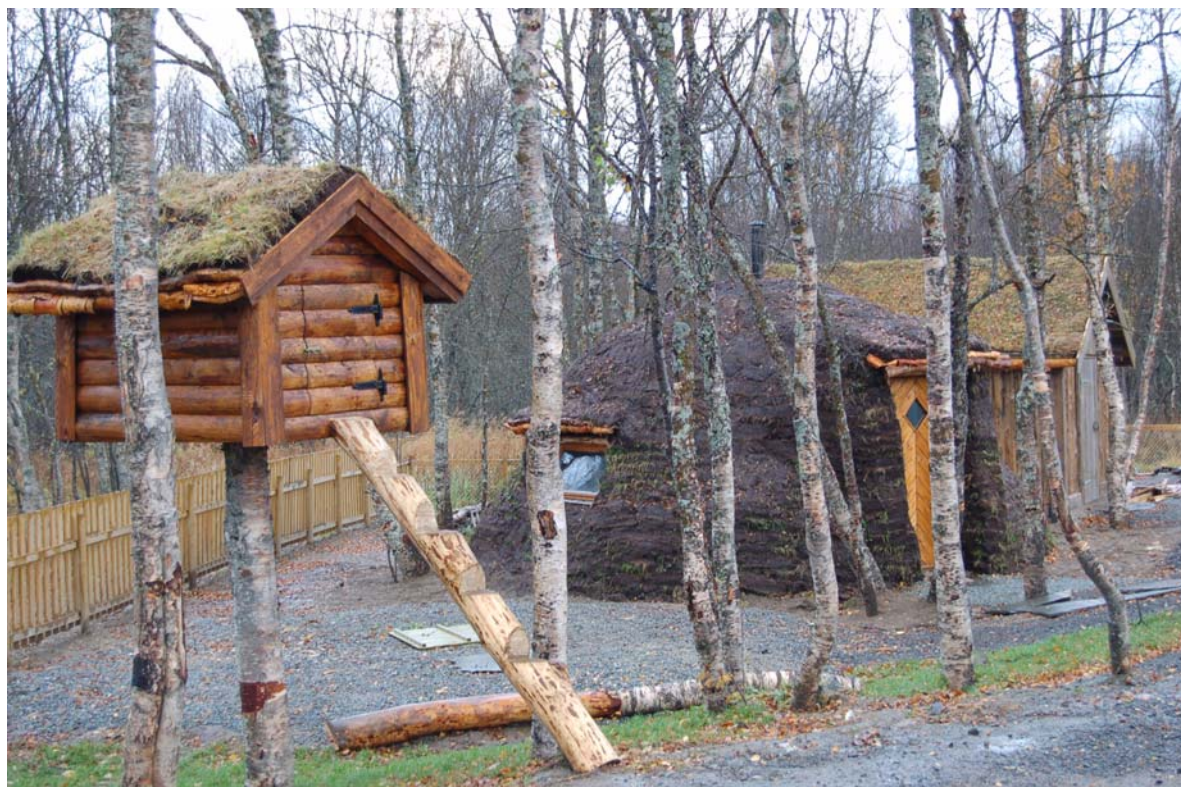
Bilde 1 Njalla, goahte og skieltarskieddjá ved barnehagen. Bielljegoahte er ikke satt opp ennå.

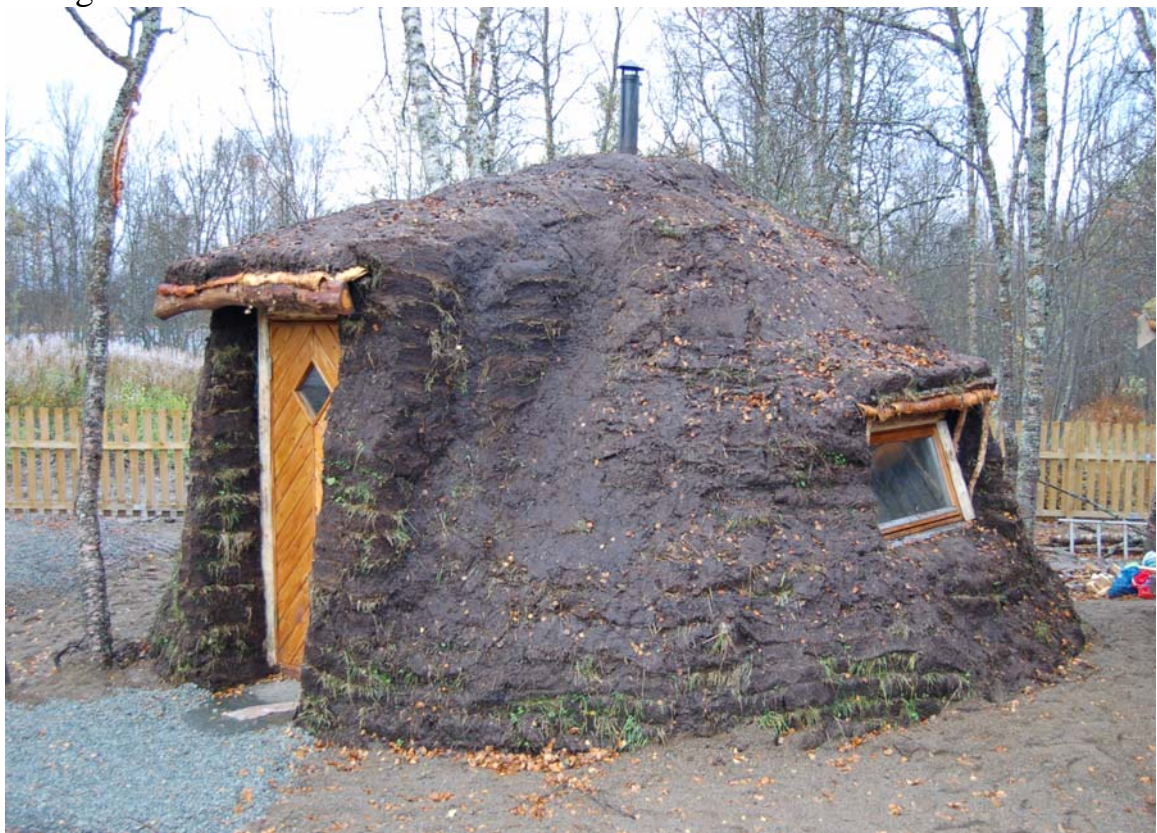
Det ble satt opp en tradisjonell **lavnnjegábmá** (torvgamme) med reisverk av bjørkestokker, vanntett tekke og isolerende torvlag. Levetiden er anslått til 30-40 år, dersom den vedlikeholdes. Innvendig diameter er 5,0 meter og max innvendig høyde er 2,4 meter. Gammen er modernisert ved at det er satt inn to vinduer, vedovn, gulv av høvlet gran og at døra er vertikal ved at det er bygget et lite inngangsparti.

Bilde 6 Ferdig lavnnjegábmá.

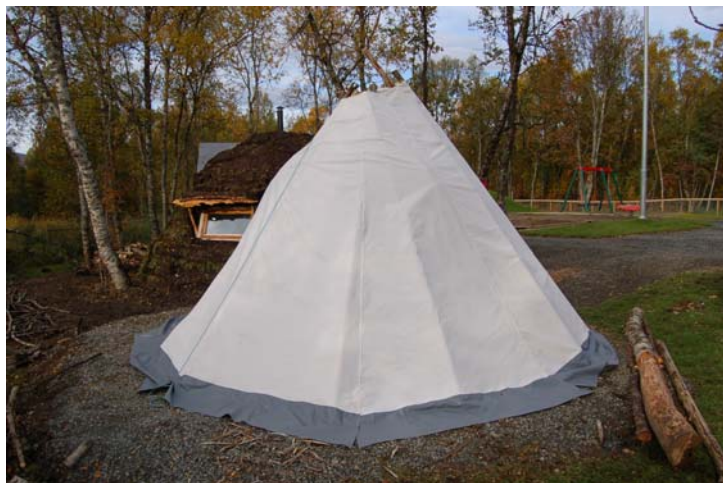
Ved siden av gamma skal det settes opp en **bielljegoahte**, som er den mer permanente versjonen av en *lávvu*. Diameter 4,8 meter. Bærekonstruksjonen er også av *ádnárisá* (buestenger) og *dæhkága* (stokker) som i gamma, men her er dekket en todelt *lávda* (lávvu-duk), som kan tas ned. Duken er levert av Venor AS i Guovdageaidnu, stengene av Nils Peder Gaup. Inne i *bielljegoahte* skal det være *árran* (åpent ildsted), *duorka* (bjørkeris) på gulvet og *duolje* (myke høstskinn av rein) å sitte på.

Bilde 7 Bielljegoahte (illustrasjons- foto).

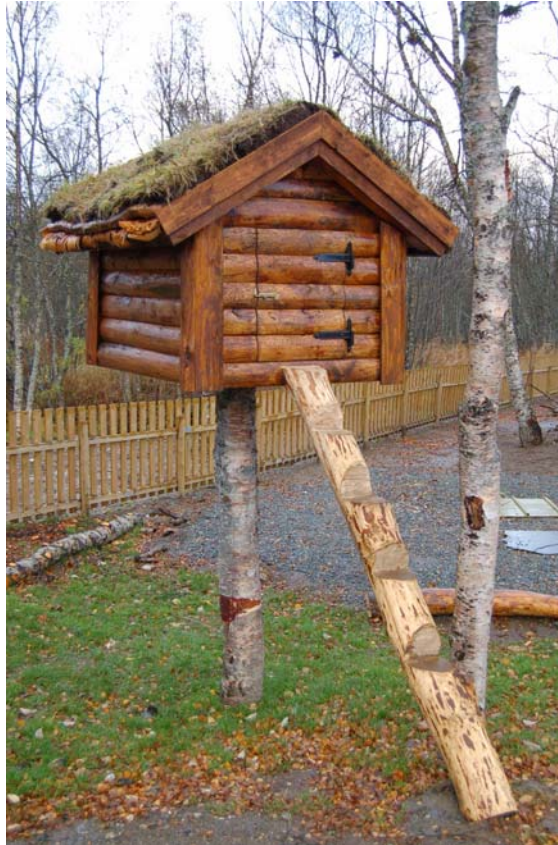
Det er videre satt opp en **njalla** – et forråd i form av et lite ”stabbur” på en to meter høy trestamme (for at rovdyra ikke skal få tak i maten). Opp til *njalla*’en er det også satt en tradisjonell stige. Inne i *njalla* skal vi oppbevare tørket kjøtt og annen mat. *Njalla*’en er levert ferdig av Sander Andersen.

Bilde 8 Njalla med tradisjonell stige.

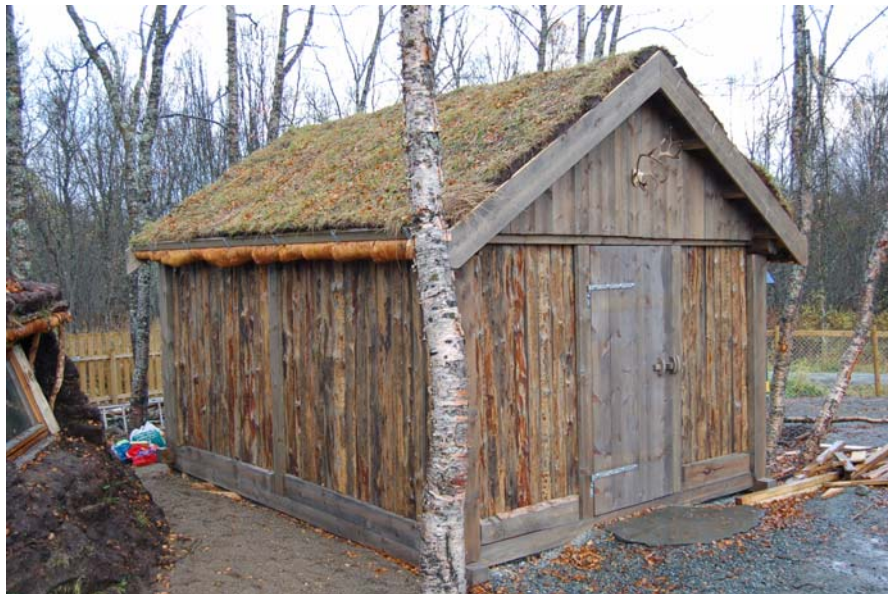
For å ha en plass å oppbevare og hugge tørrved, og for å tørke *duolje* (reinskinn) i, er det satt opp en **skielterskieddjá** – en sjå. Dette er en skjeltersjå som var veldig vanlig langs kysten. Den har ikke tette vegger, men skjeltrene (dekkstokkene) har mellomrom slik at det blir luftgjennomstrømming, slik at ting tørker i den. I den kan også kjøtt tørkes, selv om klimaet ikke er det beste ved kysten.

Byggesettet er levert av Siso Vekst AS i Nordland, og er satt opp av prosjektarbeiderne. Bygget har tradisjonelt torvtak og kanten er pyntet med *biesse* (never).

Bilde 9 Skieltarskieddjá (skjeltersjå) med torvtak

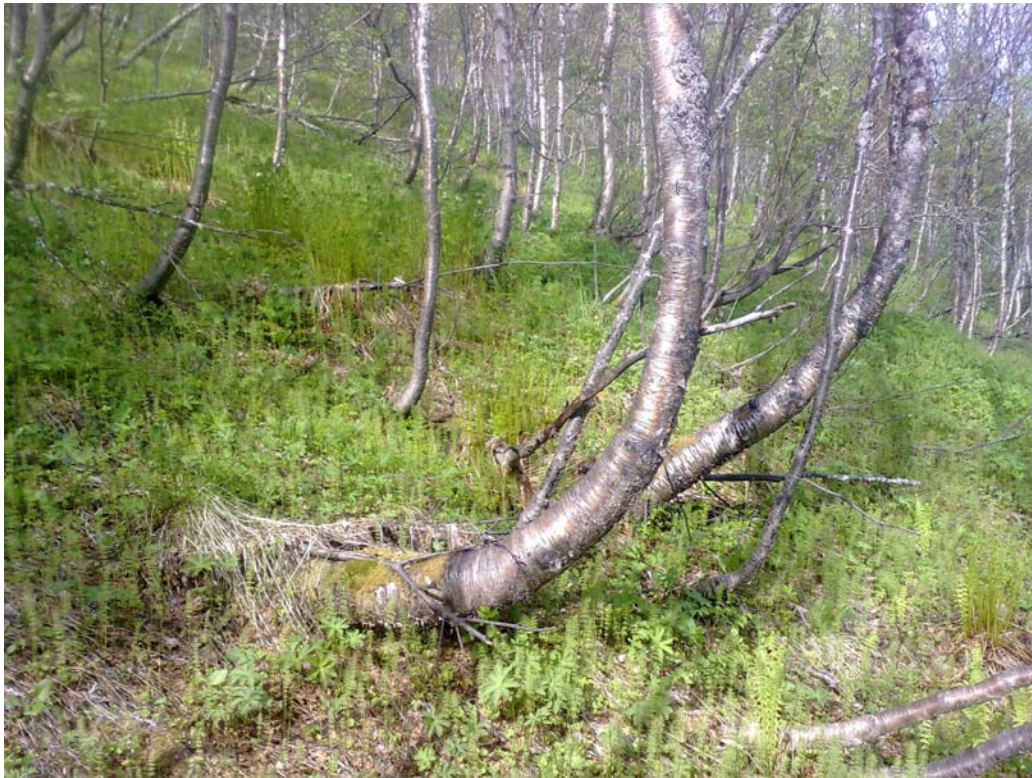
Bilde 10: Gode emner til ådnårisá.

Totalt ble det hugget over 150 bjørkestokker; 22 *ådnårisá* til flere gammeprosjekter og 130 *dæhkága*, som er rette bjørkestokker med diameter 7-20 cm på det tykkeste. Det viste seg senere å være for lite til en gamme på diameter 5 meter, slik at det ble hugget ytterligere på Tromsøya.

Ådnårisá (buestengene) hadde 1 – 1,5 meter ”bue” og ble lengdekuttet og barket oppe i lia, for så å bli slept med håndkraft ned 2-300 meter til stien i nedoverbakke. Det var ikke ufarlig når de 150 kilo tunge stökkene kom sklidende etter oss, men vi slapp heldig fra det uten skader.

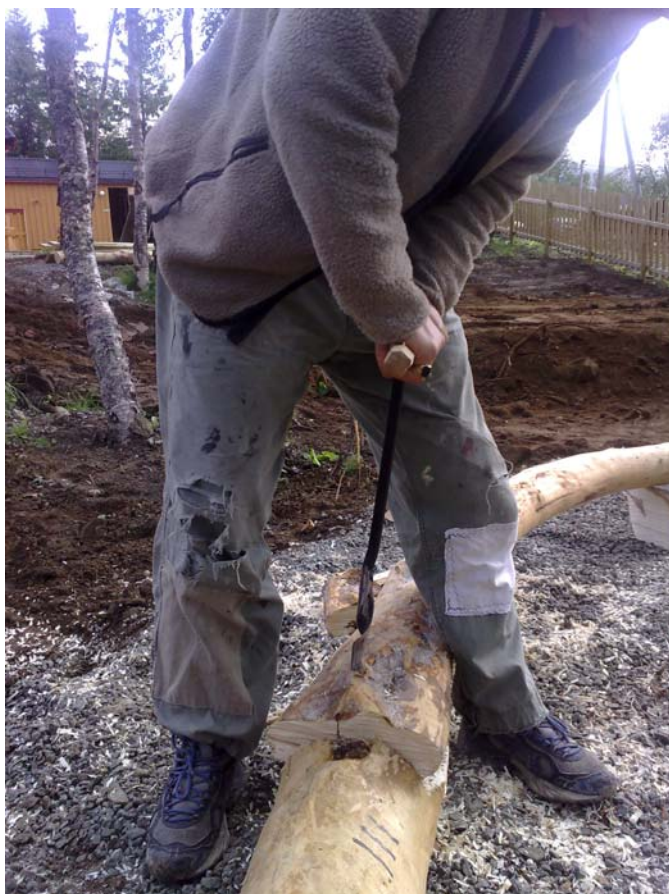
Ådnårisá ble lagt to og to med rotenden mot hverandre, og med motorsag ble det saget inn i treet på begge stokkene, slik at de kunne føyes sammen. Når endene ble lagt sammenføyet, boret vi et 40 mm hull med navarene tvers gjennom stokkene. Når begge stokkparene var gjennomhullet, laget vi *avllemuorra* – tverrstokken som forener bueparene.

Bilde 11 Boring med navar gjennom ådnårsá.

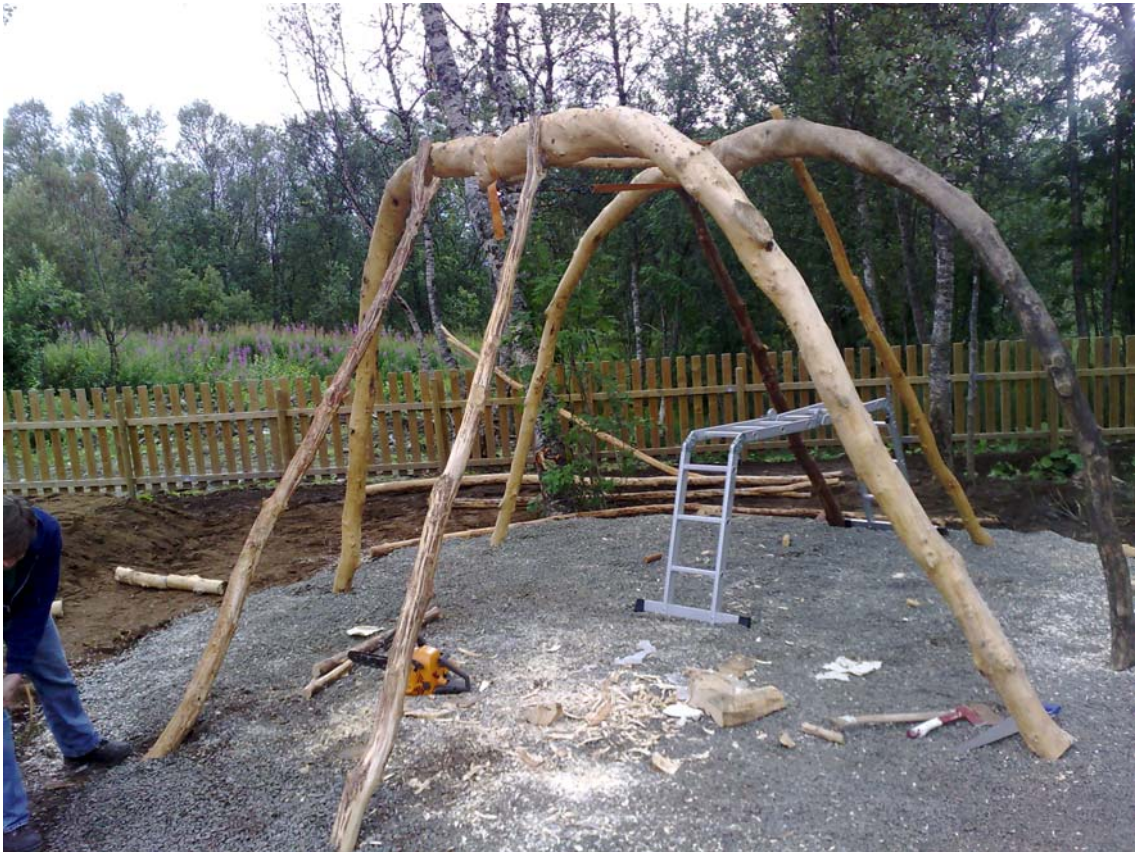
Begge bueparene ble reist og *avllemuorra* ble tredd inn i hullene, og vi hadde nå en firebeinet grunnkonstruksjon med de tynne endene mot bakken og rotenden opp. Diameteren på gammen ble bestemt ved at man drar toppenden av stökkendene ut mot siden. Vi valgte å fokusere på maksimering av arealet, og vi oppnådde hele 5 meter i indre diameter på gammen ved denne optimaliseringen. Først etter at diameteren ble bestemt og stökkene dradd maksimalt ut til siden, ble de lengdekappet.

Tvers på buene, hvor døra kommer og på "baksiden", satte vi opp to spesielle bærestokker opp mot *ådnårsá*. Disse var y-formet i toppen etter at vi beholdt en tykk kvist, og y-ene ble lagt mot *ådnårsá* og festet. Vi oppnådde nå at de to halvdelene som de to *ådnårsá*-parene utgjorde, sto for seg selv, og ledet kraften mot hver sin side. De to y-stökkene på "fresiden" utgjorde senere døråpninga.

De fire stökkene danner parabler, og har en enorm bæreevne. Konstruksjonen er sterkere enn for eksempel limtre-konstruksjoner av samme dimensjon.

Bilde 12 Ådnårsá og y-stokker ferdig oppsatt.

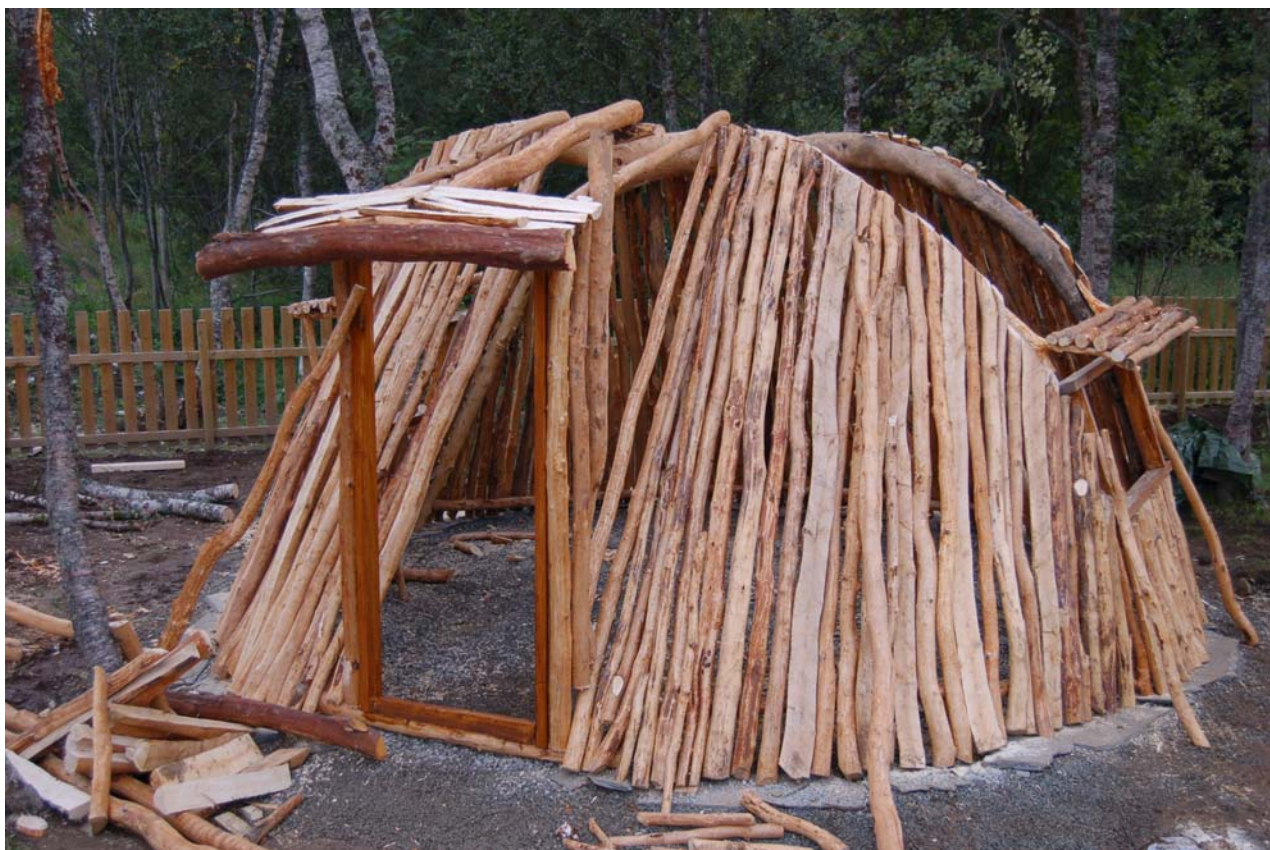
På siden som vendte ut mot barnehagen utgjorde 2 y-stokker det som vi kan kalle døråpningen. På grunn av at vi ville ha døra i vertikal posisjon, og ikke følge gamleveggen på skrå, slik at døra smalt igjen over små fingre, bygde vi et lite "vindfang". Dette ble gjort ved at det ble lagt ut stokker fra toppen av *ådnårsá* og snekret en døråpning av 2"x4" planker. På "gangtaket" ble det lagt tverre bjørkestokker tett i tett, det samme loddrett på veggene.

Det ble også laget vindusåpninger med 2"x4" planker mellom *ådnårsá* i sidene 90 grader på døra. Det var ikke et krav at vinduene skulle stå vertikalt og de følger gamleveggen, som skrår innover og oppover.

Bilde 13 Grunnkonstruksjonen med dæhkága, dør- og vindusløsningene og steina synlig.

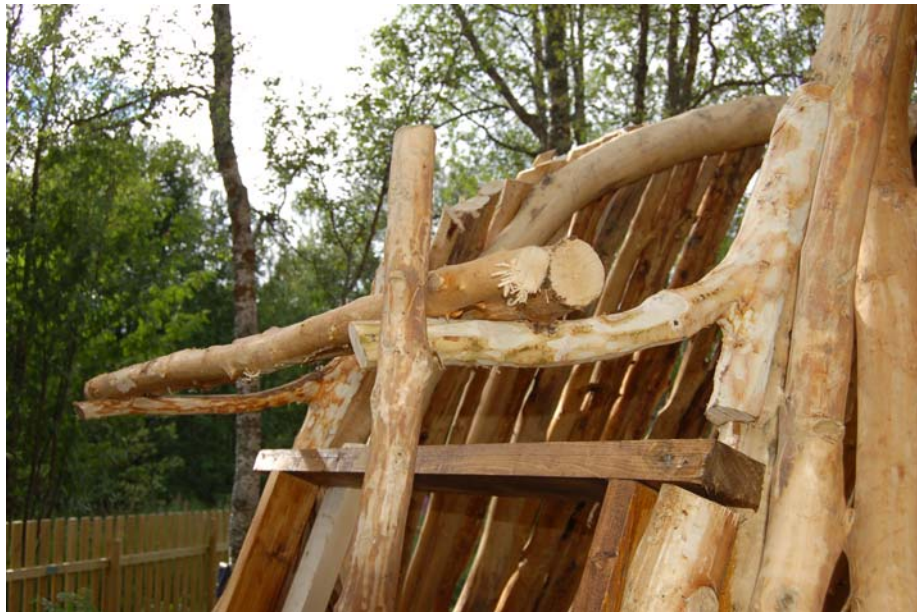
Over vinduene legges *dæhkága* liggende, og ikke vertikalt, hele veien over til det andre vinduet. Over vinduene ble det bygget vannbrett av en del av en bjørkestokk med deler av en grein på (se bilde).

Bilde 14 Løsning for vannbrett over vinduet.

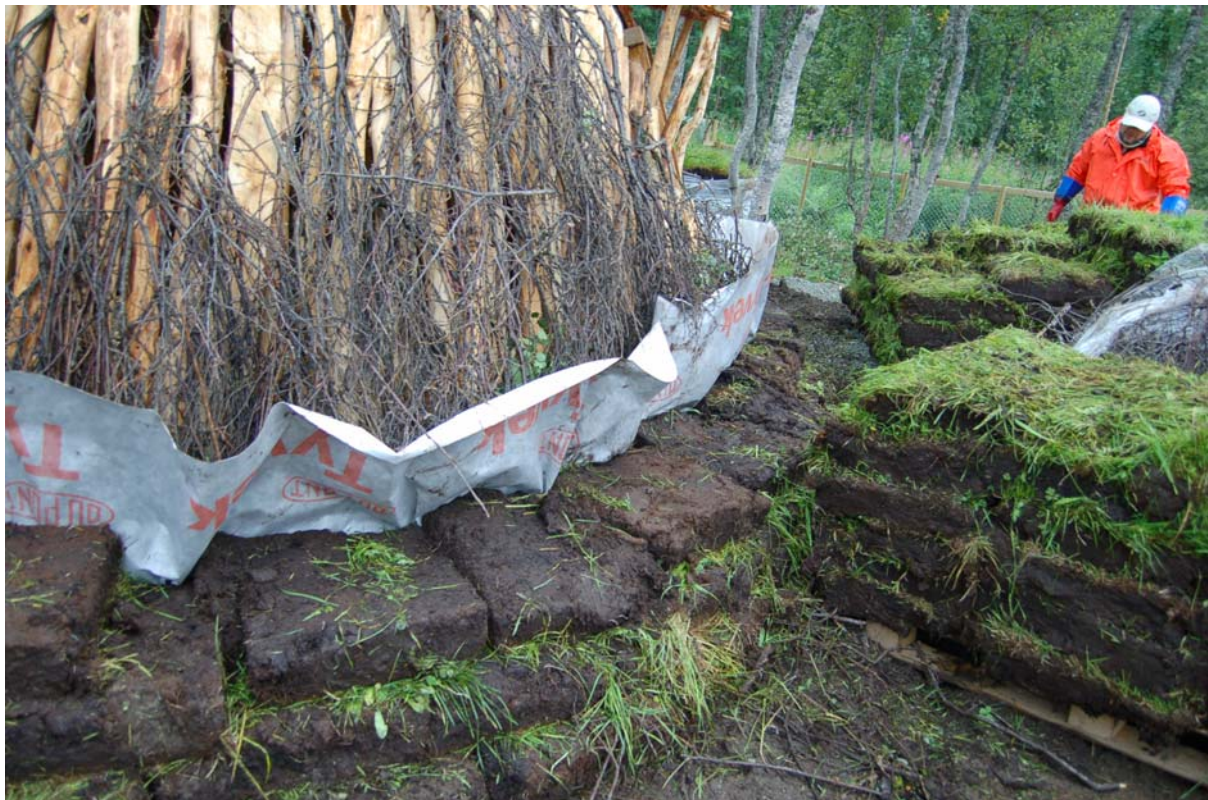
Mot stukkene ble det først lagt *risse* (bjørkeris). Heldigvis hadde en av kursdeltakerne tynnet i hagen samme vår, og vi hentet to billass med ferdig kuttet ris (takkt til Stein). Alt det gikk, og vi måtte ut i skogen og hente mer fersk bjørkeris.

Bjørkerisets funksjon er å lage et luftrom mellom *dæhkága* og tekket, men er ikke nødvendig når man bruker never. Den andre funksjonen er estetisk, slik at den hvite Tyvek'en ikke skulle ses innenfra.

Når noen hadde lagt riset vertikalt på stukkene, fulgte andre tett på med å rulle ut Tyvek'en. Deretter kunne torvarbeidet starte.

Bilde 15 Torv, Tyvek og bjørkeris lagt mot dæhkága.

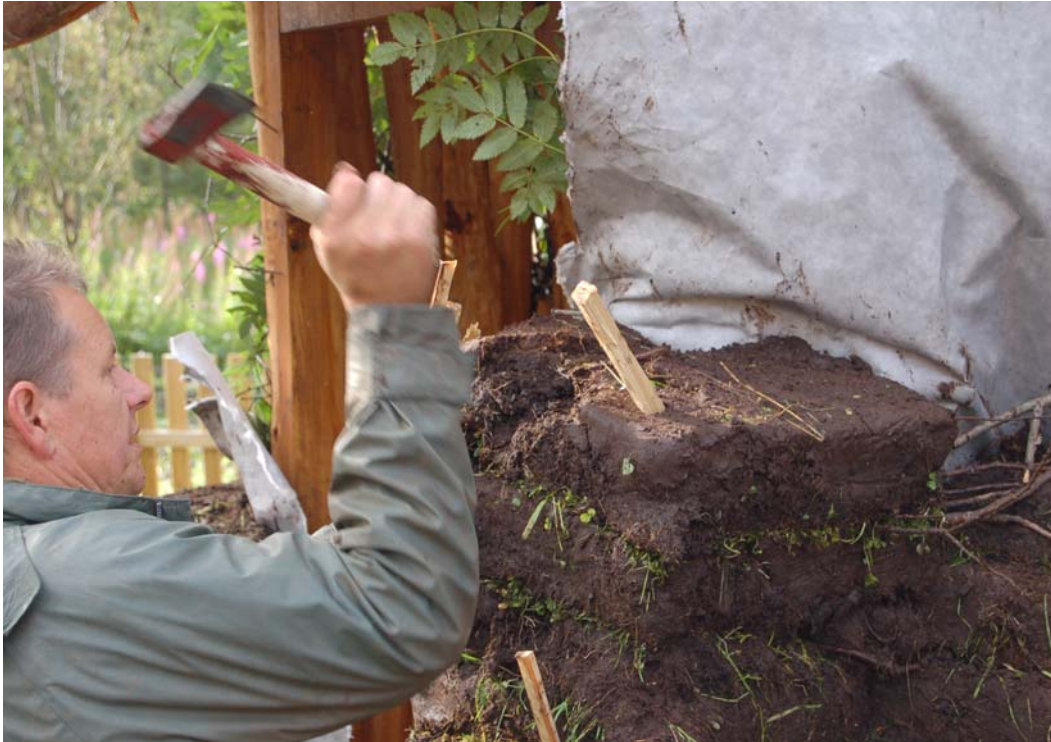
Torva ble lagt med gresset ned slik at røttene fra vekstene i torva binder bedre når røttene får ”snu seg”. Vi la hele torvstykker nederst noen runder rundt hele gamma. Når vi kom et stykke opp i veggen, skar vi torvstykkene ned til 30 cm bredde, og senere delte vi dem i to og brukte 20 cm brede stykker. Hvis en bruker samme tykkelse på torvveggen oppover, vil den kollapse på grunn av vekten.

Torvveggen må ”armes”: vi slo spisse pinner vertikalt gjennom annenhver torvrad og la kvister og røtter horisontalt mellom hver torv-rad.

Bilde 16 Vertikal armering.

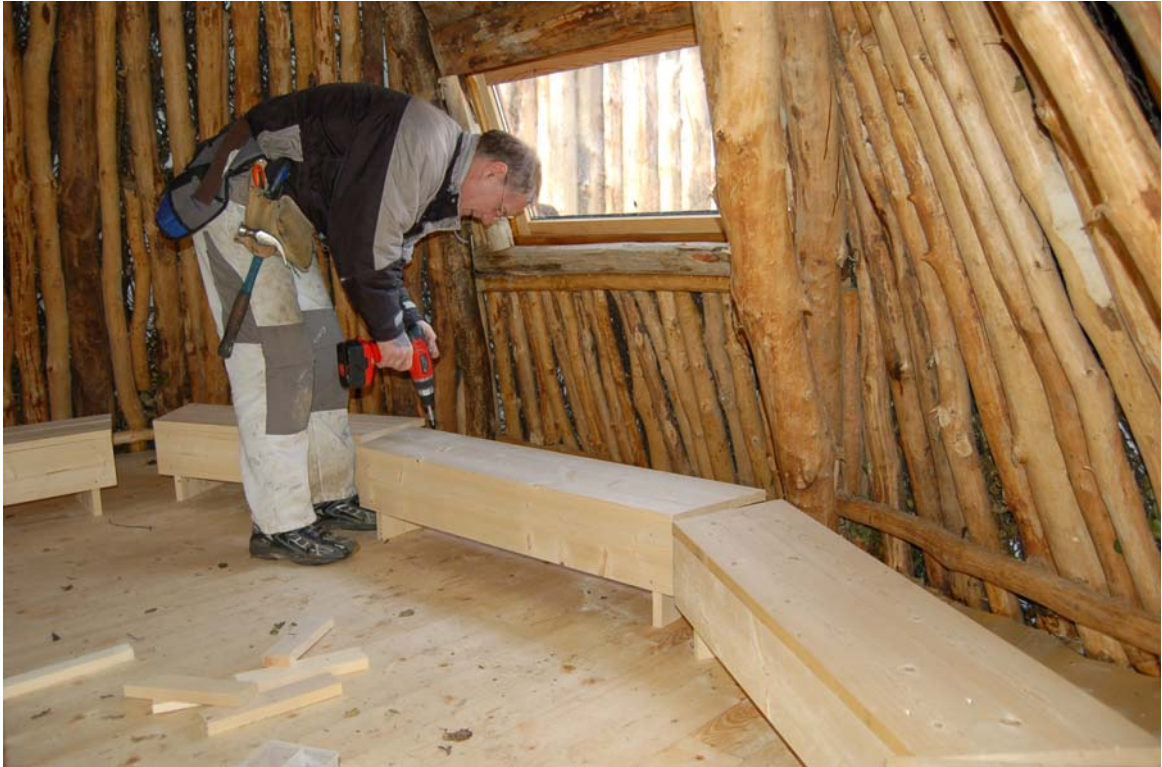
Bilde 17 Montering av benkene.

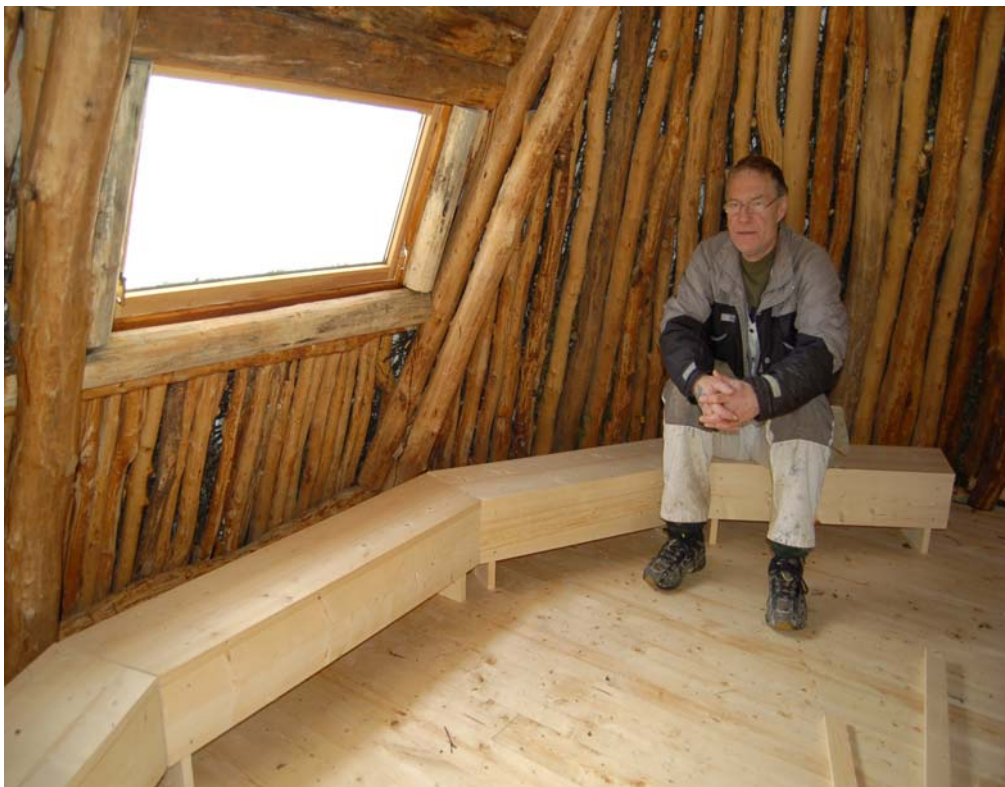
Bilde 18 Paul Magne Sandnes prøvesitter de spesiallagde benkene.

Innenfor prosjektet ble det leid inn en vanlig snekker som fikk i oppgave å lage gulvet. Mot bakken og pukken ble det lagt plast mot bakkefukten. Som gulvåser ble brukt 1½" x 3" impregnert materiale, og gulvdekket består av granplanker som er høvlet på den ene siden. Gulvet er "flytende" i den forstand at den ikke er festet til gammeveggen, men står løst på grunnen.

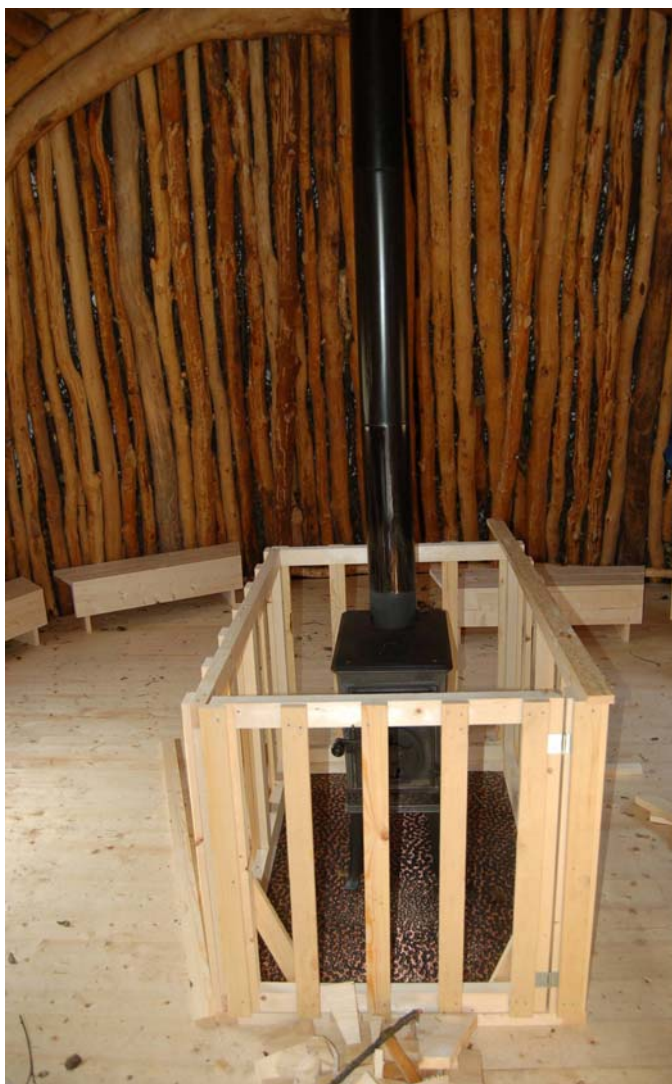
Sander leverte en liten Jøtul-ovn i utstyrspakken, med ilegg foran. Ovnene er liten, men tilstrekkelig for å varme opp det (relativt) lille rommet som utgjør gammen innvendig. Rundt ovnen bygde snekker Paul Magne Sandnes barnesikring av lette materialer, som ble lakkert på utsiden.

Bilde 19 Ovn med grind (barnesikring) rundt.

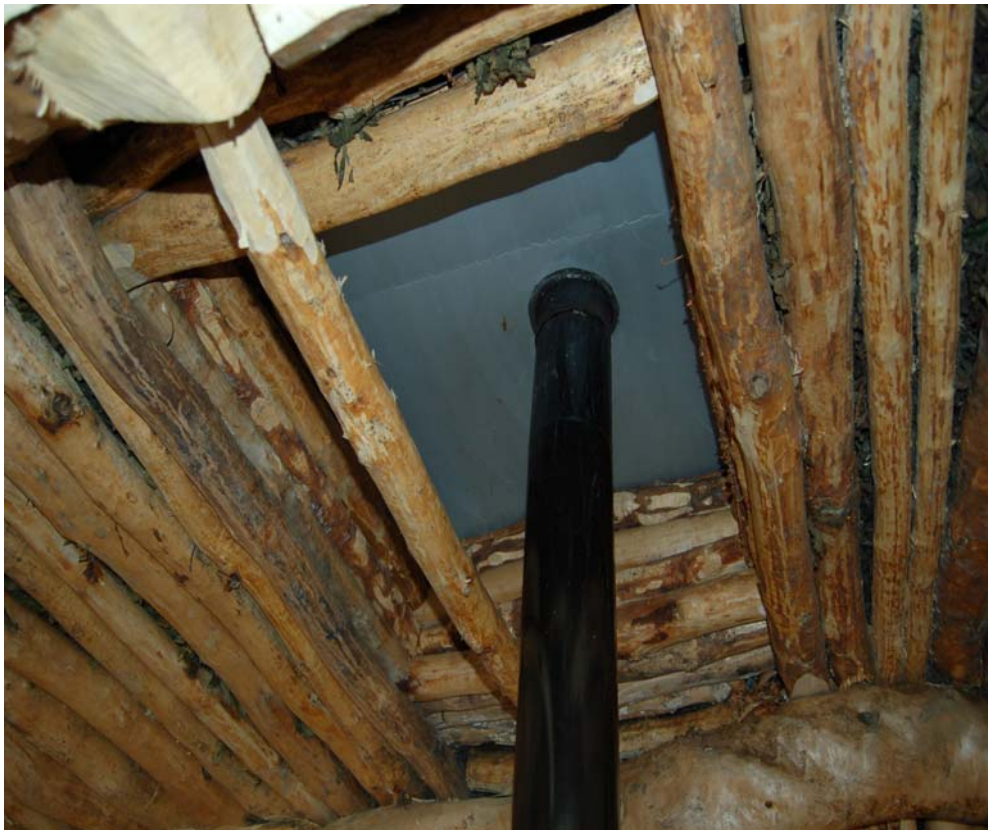
Det ble brukt svartlakkert ovnsrør med en diameter på 125 mm. Sander har spesialdesignet løsningen for ovnsrør og ga oppdrag til et mekanisk verksted å sveise det øverste rørstykket fast til en 1-2 mm tykk stålplate som senere ble behandlet med Arcanol for å unngå rust. Plata ble festet til (det oppbygde) *riehpen* (ljore) med skruer med gummipakning (takplateskruer).

På det øverste rørdelen var det også festet en regnhatt, som kan reguleres, alt ettersom hvor stort avtrekk en ønsker (dvs. avstand ned til rørkanten).

Bilde 20 Riehpén med ovnsrørløsningen sett fra innsiden.

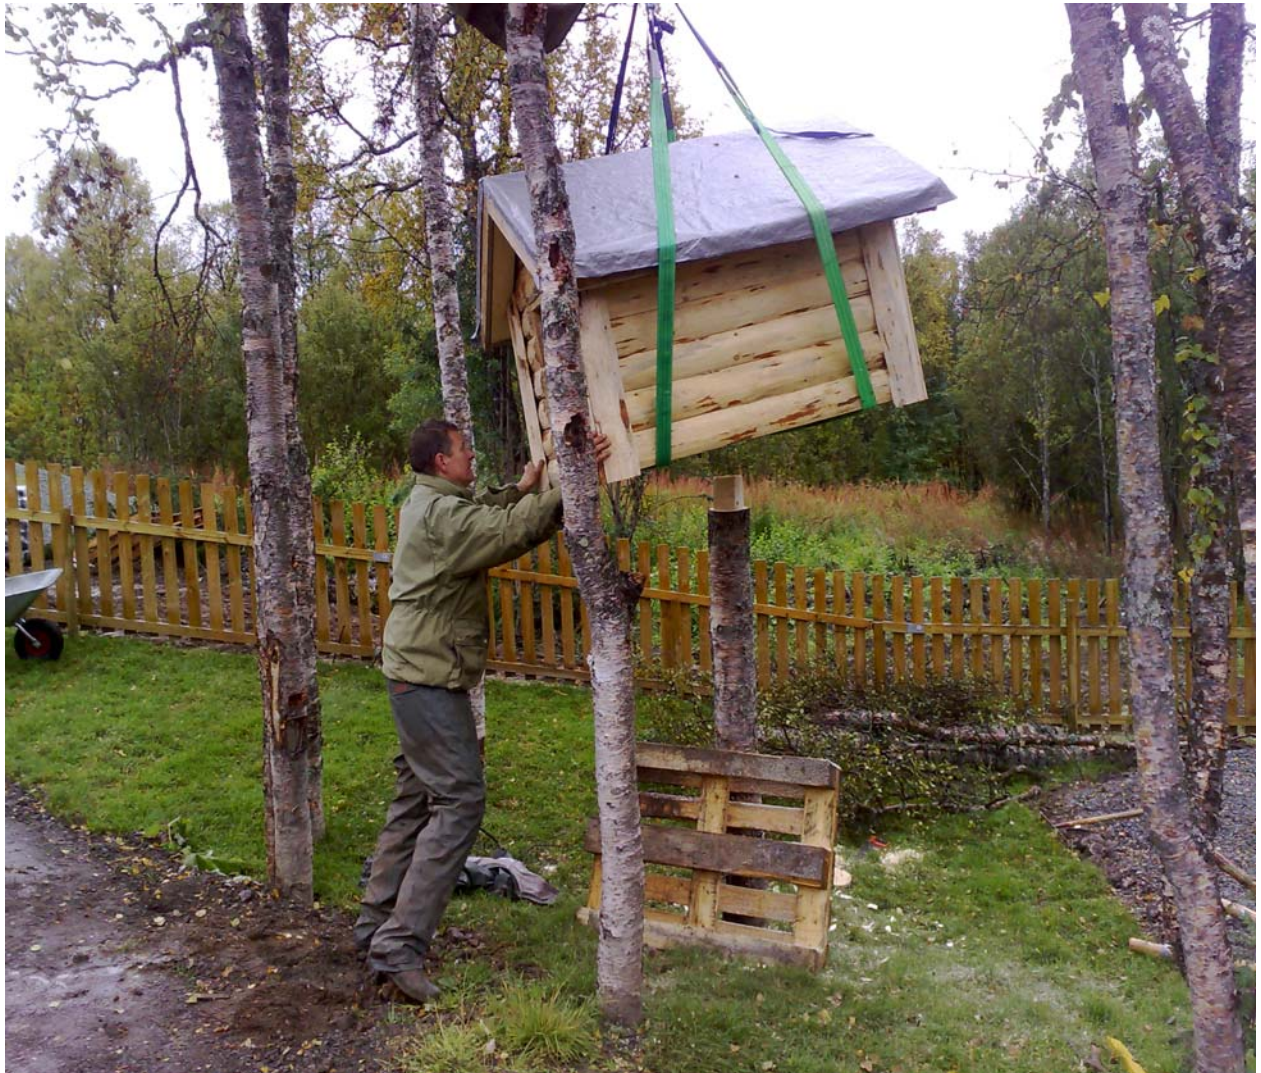
Njalla'en (stabburet) kom ferdig bygget fra Sanders hånd, og ble satt opp i barnehagen i løpet av en kveld. *Njalla*'en er bygget med kledning av bak, saltak og er ca. 1,5 m x 1,0 m. En av de største bjørkene i området ble ofret for å plassere *njalla*'en på. Bjørkestammen ble kappet av i mannshøyde og tilsagd, slik at *njalla*'en kunne løftes på og "tres" på stokken.

Bilde 21: Sander setter njalla'en på plass. (Ja det er gravemaskin utenfor bildet).

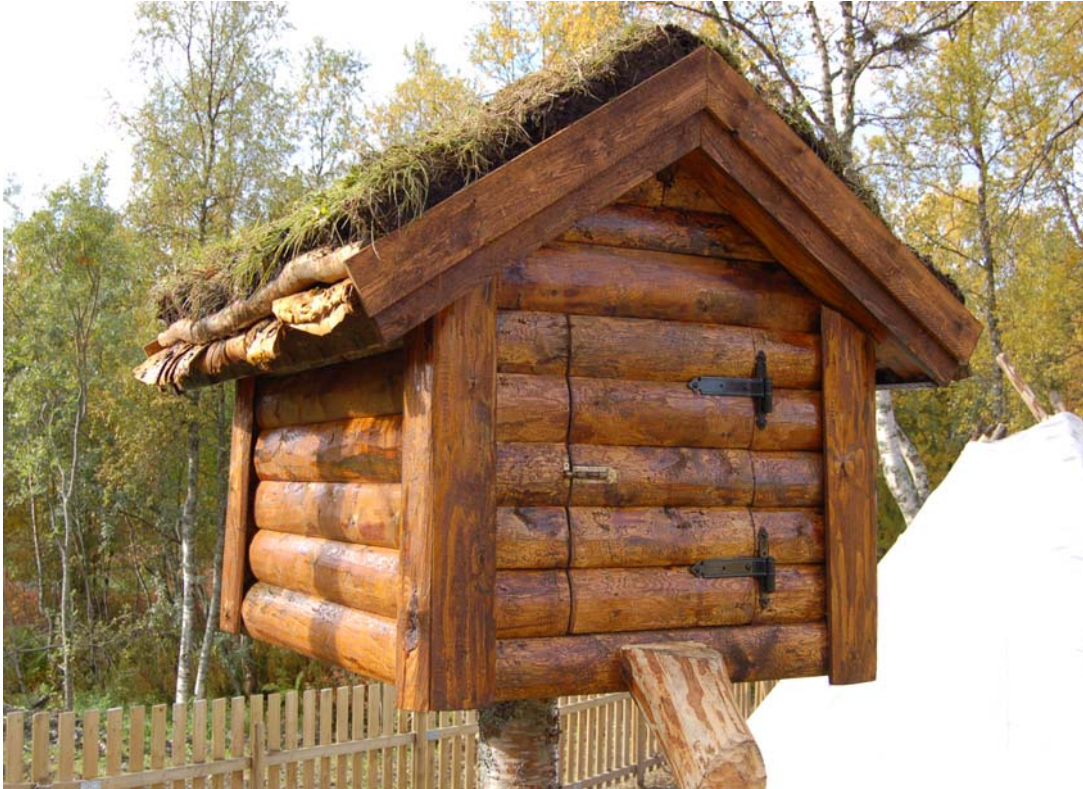
Det ble lagt torv på taket, kantene ble pyntet med never, og veggene ble beiset med en brun, transparent beis, før vi laget en tradisjonell stige av stokken vi hadde sagt ned. Dette gjorde vi ved å barke stokken, kappe i passelig lengde, og sage inn trinn ved hjelp av motorsaga. Stokken skal kunne snus for at trinnene skal vende ned og gjøre stigen litt vanskeligere, men i vårt tilfelle festet vi stigen til *njalla*'en med spiker av sikkerhetshensyn.

Bilde 22 Ferdig njalla. Stigen ses så vidt.

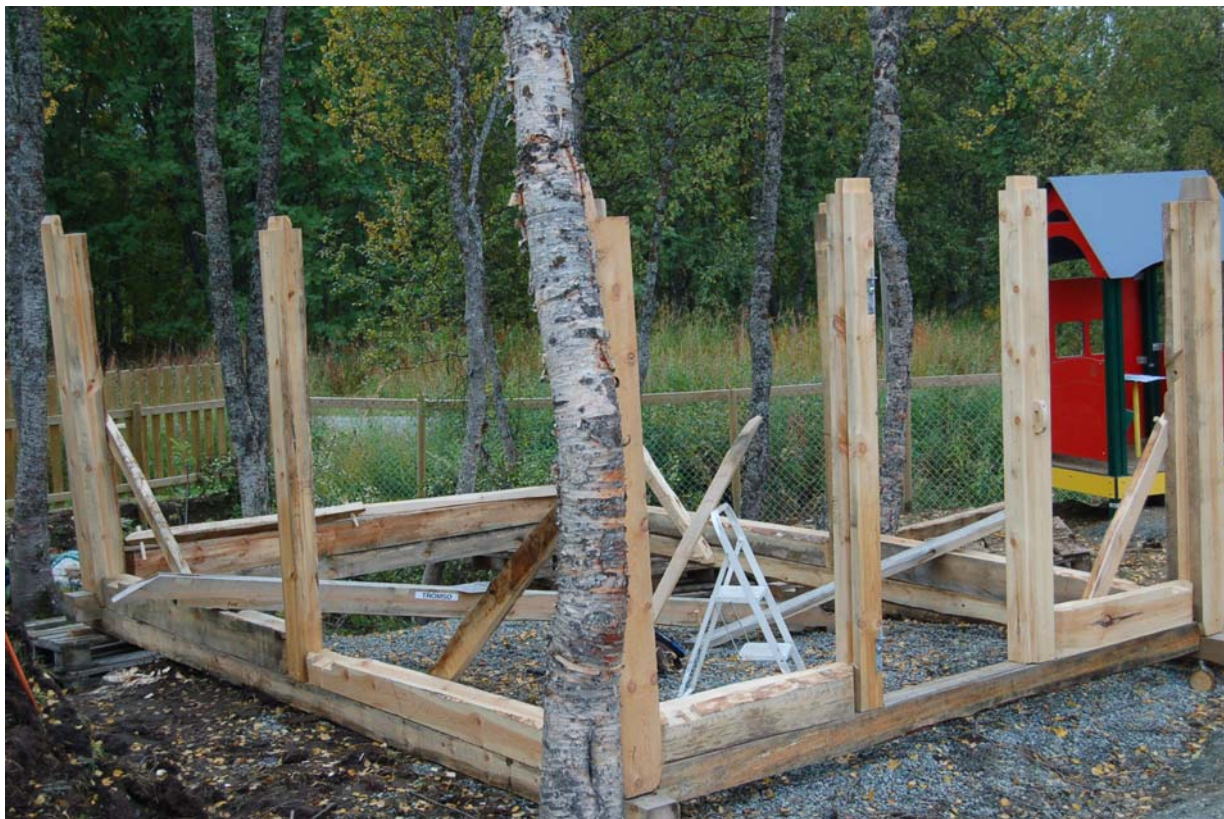
Skieltarskieddjá'en (skjeltersjåen) kom som ferdig byggesett fra Siso vekst AS i Sørfold i Nordland fylke. Bærekonstruksjonen er bygget på lafteteknikk, mens det er frest spor inn, slik at planker av bak kan "tres" inn sidelengs inn i skjelter-veggen.

Bilde 23 Grunnkonstruksjonen trer frem.

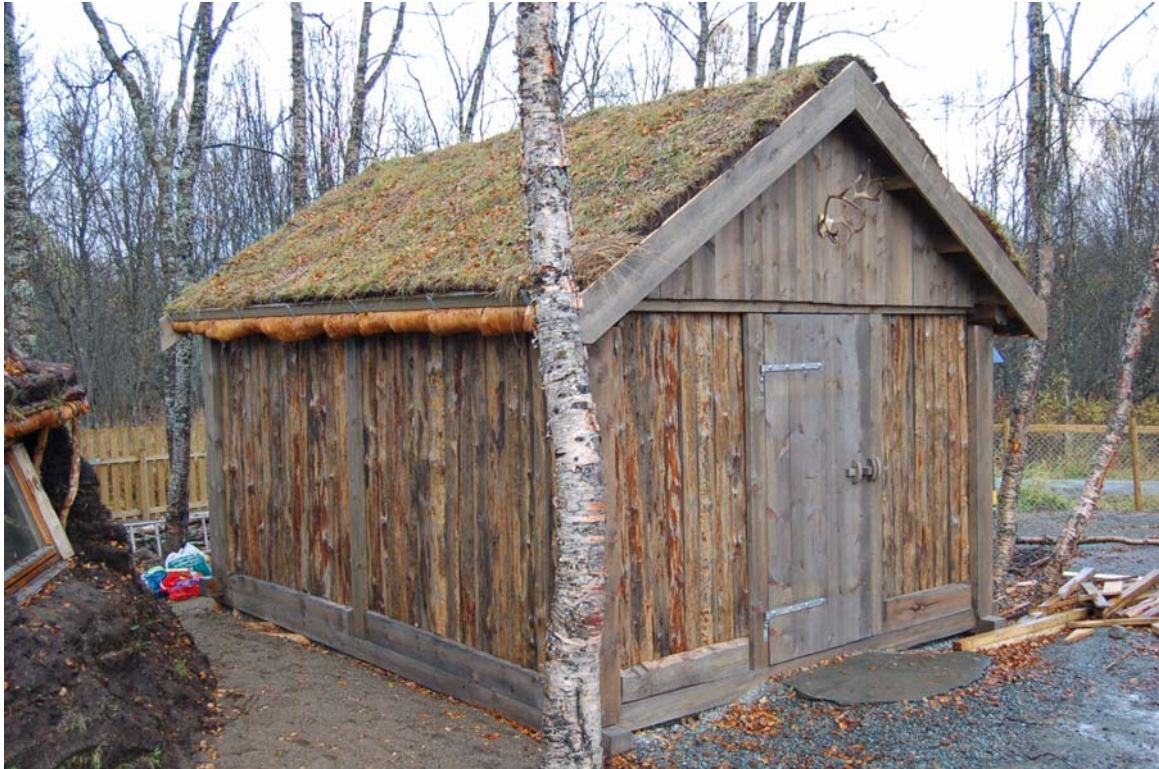
Veggene ble beiset med en oljebeis med fargen ”jernvitrol”. Fargen henspiller på det kjemiske stoffet som kjøpes i pulverform i malerforretninger, blandes ut med zalo og vann i et mystisk blandingsforhold, og smøres på nye tømmervegger for å få de til å gråne. Fargen var veldig vellykket, og gjorde at sjåen dominerte mindre i forhold til den mørke jordgammen.

Bilde 26 Ferdig skjeltersjå (skieltarskieddjá). Legg merke til reinhornet over døra.

Tradisjonell jernvitrol inneholder ikke olje og gir en helt diffusjonsåpen overflate. Denne overflaten har ingen som helst beskyttelse mot fuktighet. Maling og dekkbeis derimot, inneholder oljer og samtidig legger disse produktene en besyttende film. Vi kan derfor si at jernvitrol er egnet i tørre strøk, men ikke særlig egnet for nedbørsrammede Nord-Norge.

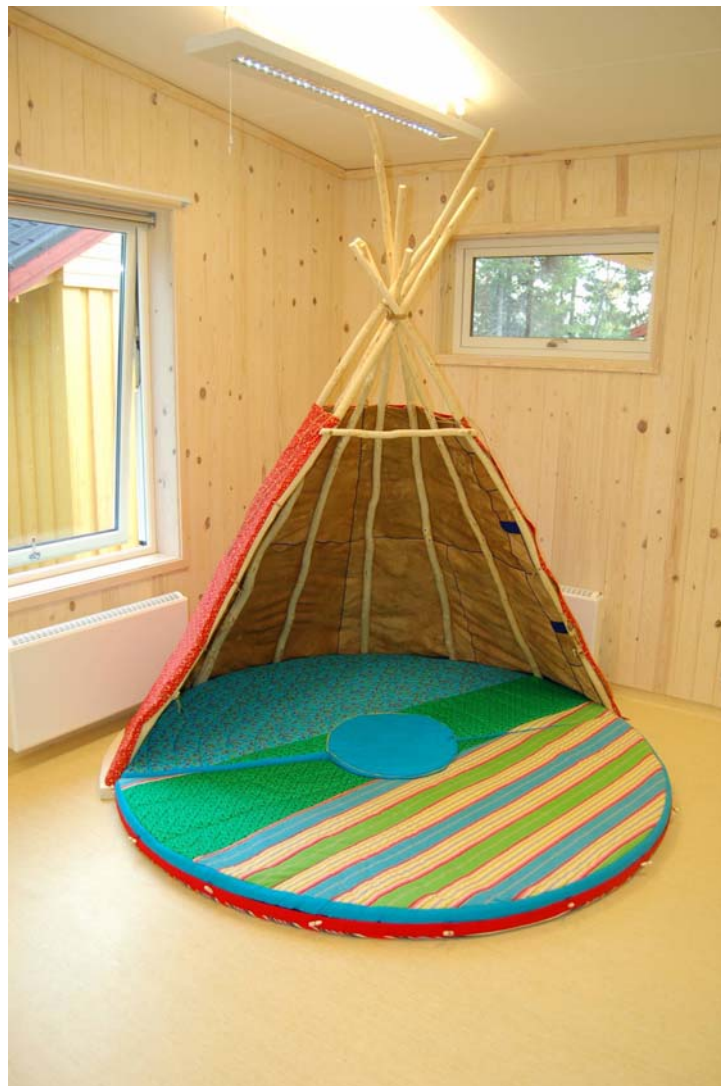
Inne i et av rommene laget hun to halve ”*lávvu*-duker” av tøy, og en halv av *sassne* (garvet reinskinn) og tøy, med bjørkestokker som bærekonstruksjon. Til alle tre halvdelene laget hun bunner av skumplast kledd med tøy, slik at delene kunne settes sammen til en hel og en halv *lávvu* som ungene kunne leke i.

Bilde 28 Leke-*lávvu* av garvet reinskinn, tøy, tre og skumplast.

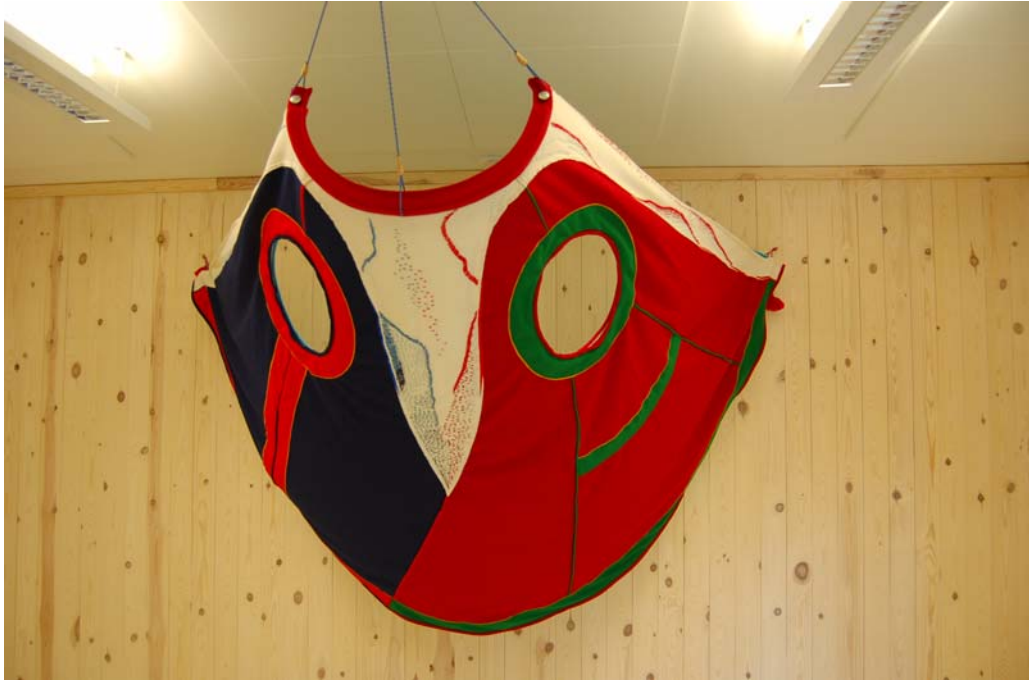
Når *lávvu*'ene ikke er i bruk, kan de henges opp på veggen som de kunstverk de er. Farge og form på *lávvu*-dukene har hun hentet inspirasjon fra *lukká*'en (cape til kofta) i ulke språkområder. Arbeidet er meget godt utført også håndverksmessig, med solide detaljer for røff bruk av barna. Innerfôret kan også tas av og vaskes!

Bilde 29 Når leke-lávvu'en av tøy ikke er i bruk, henges det opp som det kunstverk det er.

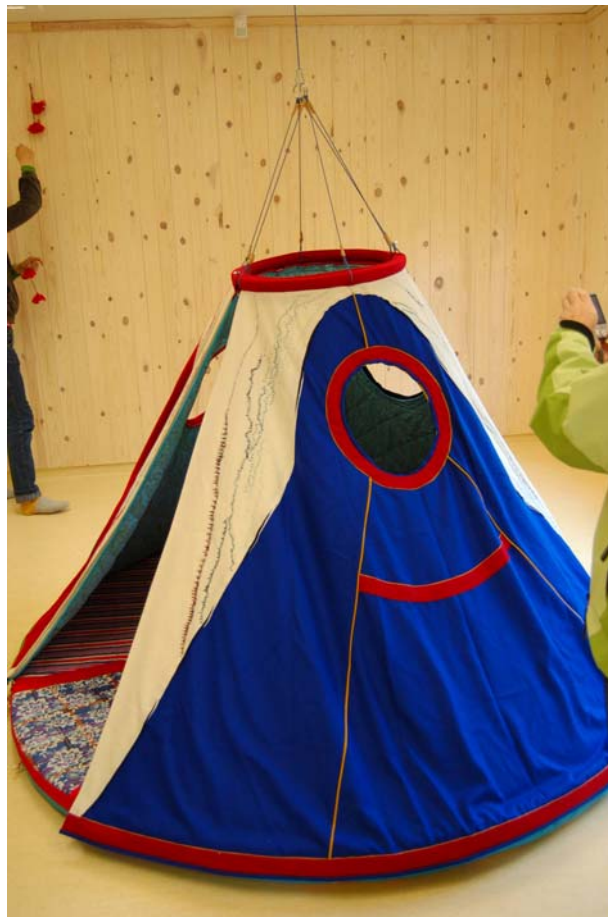
Bilde 30 Leke-lávvu'en i montert tilstand.

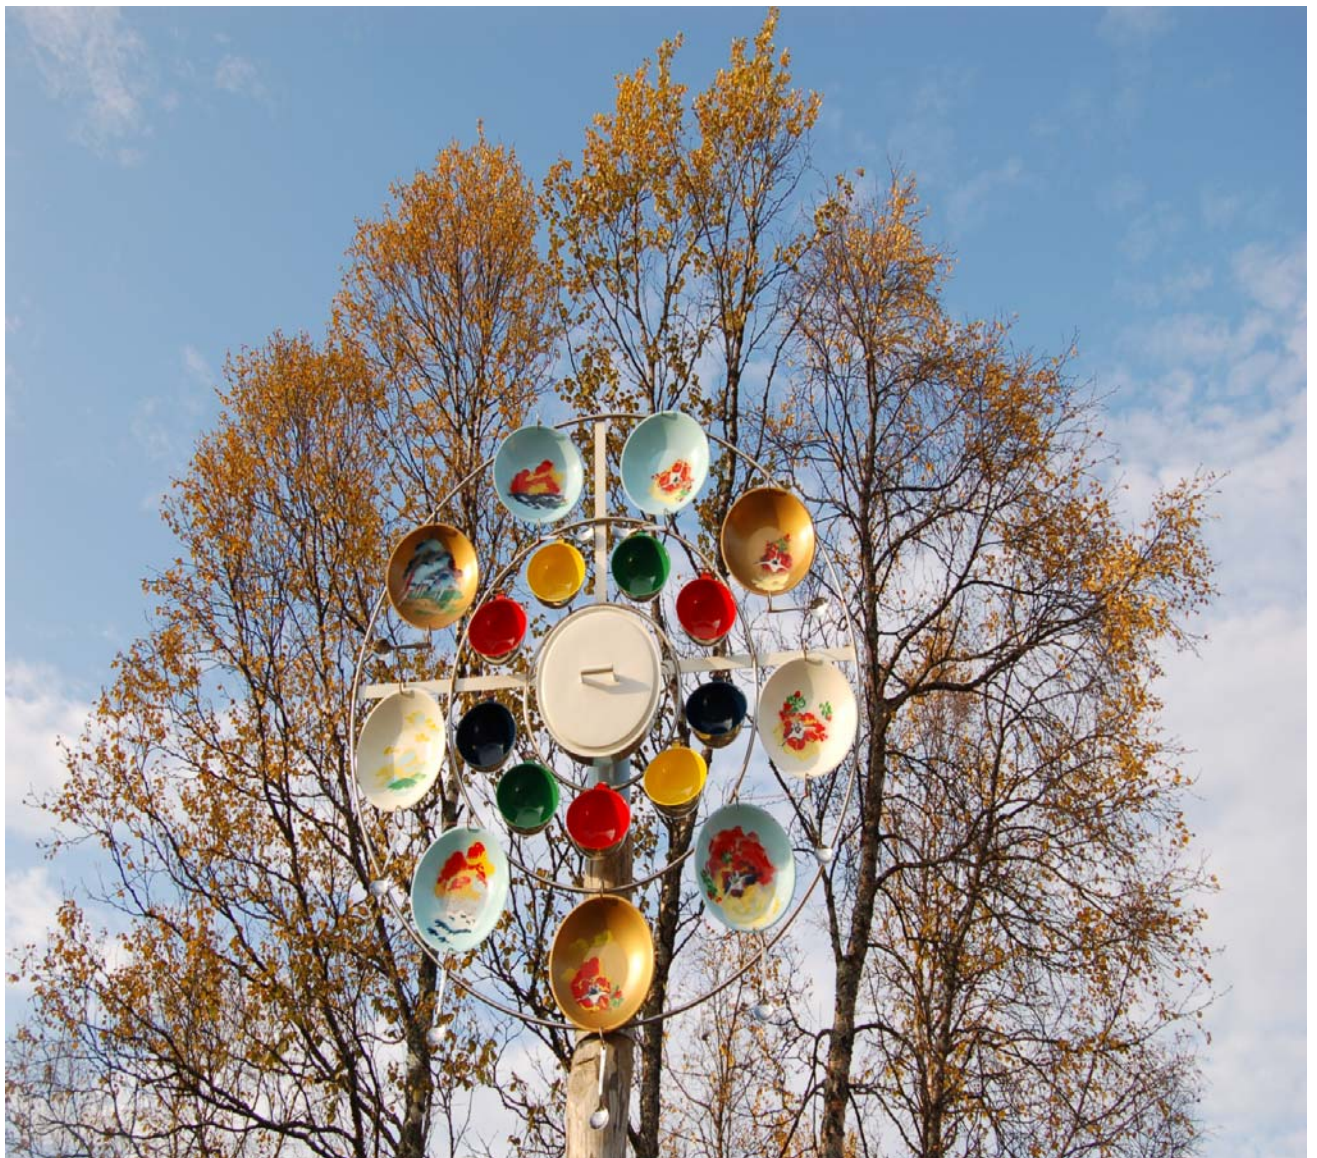
Outi's utendørs installasjon er en *rissku* (sølje) med diameter på 2 meter, montert på en 4 meter høy stolpe av håndbarket furustokk plassert ved porten. *Rissku*'en er et tradisjonelt pyntesmykke for kvinnene, og sølvet beskytter mot onde ånder ifølge tradisjonelle samiske forestillinger.

Rissku'en i dette tilfelle er laget av tallerkener, skjeer og boller av rustfritt stål, montert i en sirkel, og lakkert i mange farger med billakk. I bunnen av halvparten av tallerkenene er et av ryggbeinene av rein malt i friske farger.

Bilde 31 Ouiti Pieski's rissku av metall utenfor Guovssahas mánaigárdi.
